EXPERIMENTA VÍAS VERDES DE ESPAÑA
ETE-010000-2023-104

Informe de diagnóstico de las principales necesidades de accesibilidad de las Vías Verdes de España

Julio de 2025

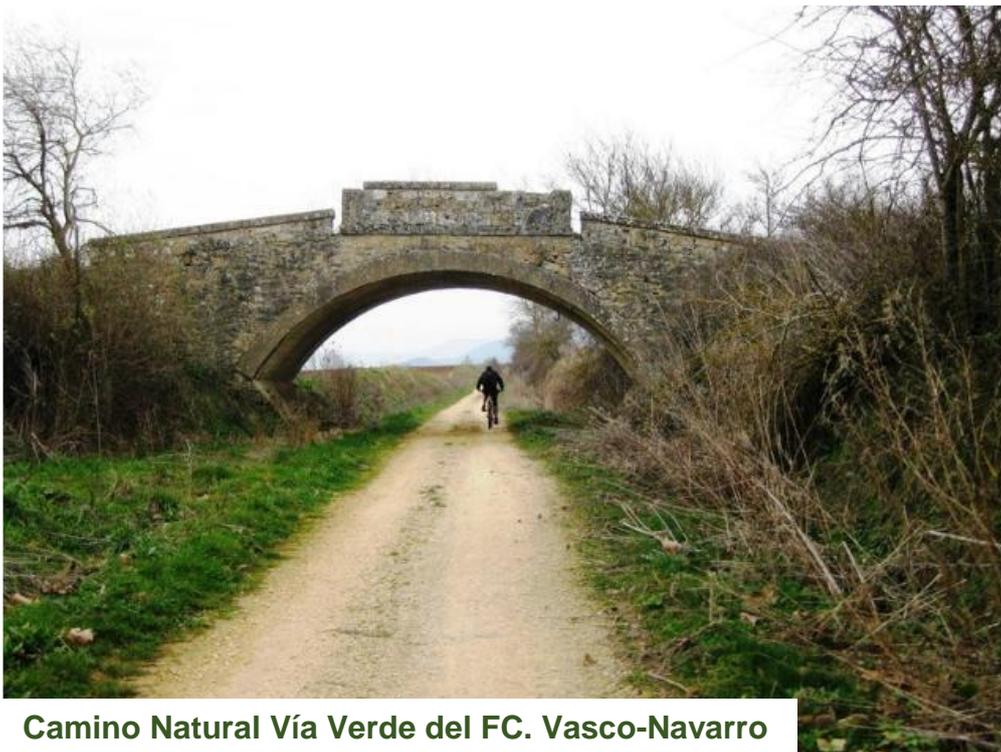
Entre los ejemplos más positivos destacan vías como el **Camino Natural Vía Verde Carrilet I**, la **Senda del Oso** o el **Camino Natural Vía Verde del Ferrocarril Navarro**, donde los accesos principales están bien acondicionados y señalizados. En estos casos se ha previsto la llegada de vehículos, con zonas de aparcamiento próximas (algunas con plazas reservadas para personas

Camino Natural Vía Verde del FC. Vasco-Navarro

con movilidad reducida), itinerarios peatonales conectados con los cascos urbanos y puntos de inicio claramente identificados. Estos elementos favorecen la experiencia de uso desde el primer momento y refuerzan la autonomía del visitante con discapacidad.

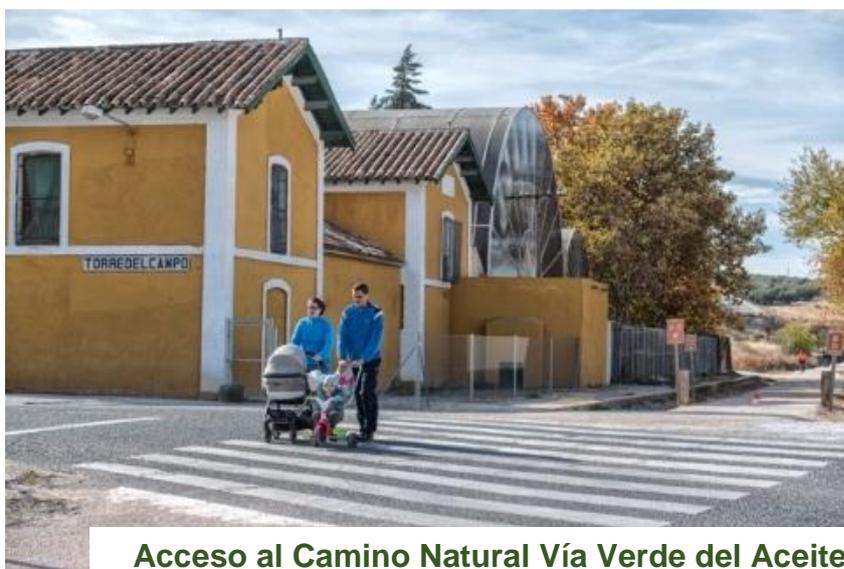
Entre los casos positivos, destacan vías como el **Camino Natural Vía Verde del Aceite** y la **Vía Verde del Cidacos**, donde se ha apostado por firmes bien estabilizados, con mantenimiento periódico y adecuación a los estándares de accesibilidad. En casos concretos como la **Vía Verde Alcoy**, entre otros, se valora positivamente la

Acceso al Camino Natural Vía Verde del Aceite

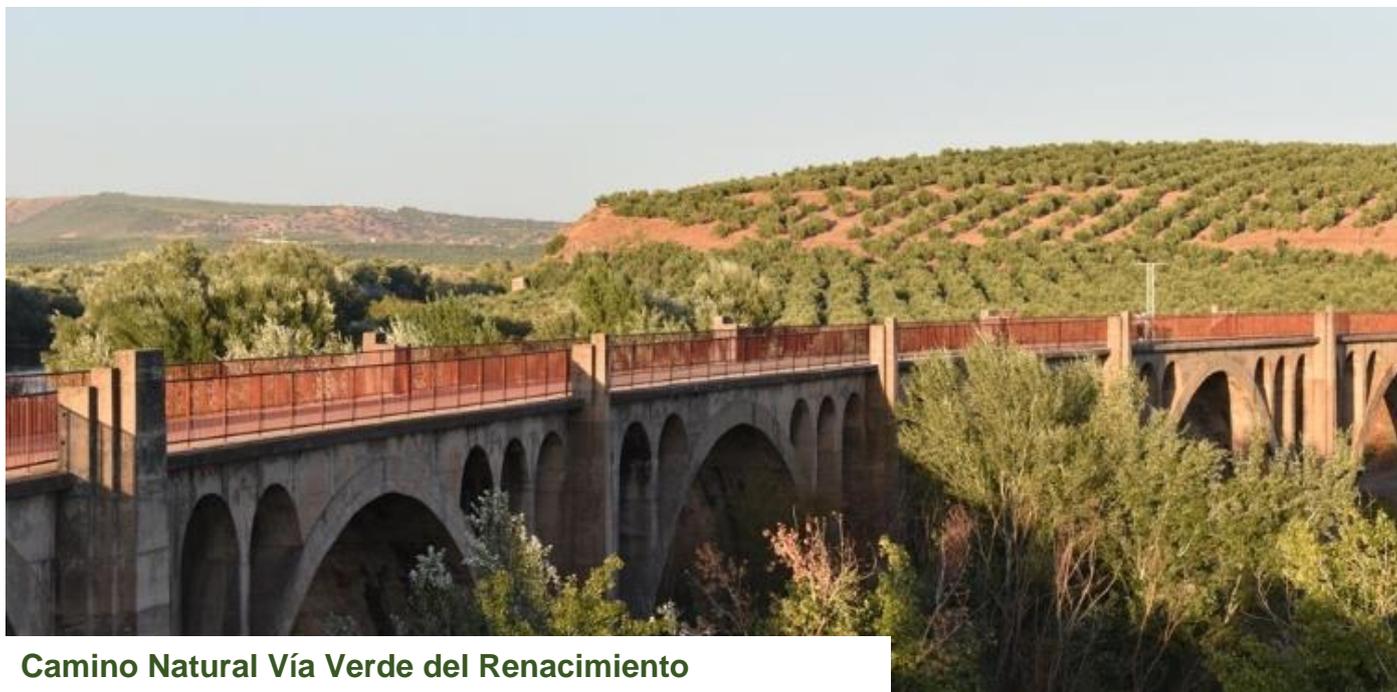
La **Vía Verde de Moncayo** o el **Camino Natural Vía Verde del Renacimiento (tramo Guadalimar)** presentan un caso mixto: en sus tramos más transitados mantiene un firme en condiciones aceptables, pero en otros segmentos se han detectado problemas como raíces

superficiales o tramos intransitables, que dificultan especialmente el paso de sillas de ruedas manuales.

Camino Natural Vía Verde del Renacimiento

En este sentido, se recomienda avanzar hacia una **tipología de firme uniforme, continua y adaptada a los principios de diseño universal**, asegurando una compactación adecuada, el uso de materiales estables y la eliminación de obstáculos naturales o artificiales. Esto permitiría no solo mejorar la experiencia de uso, sino ampliar la base de usuarios de las vías verdes y posicionarlas como espacios recreativos verdaderamente inclusivos.

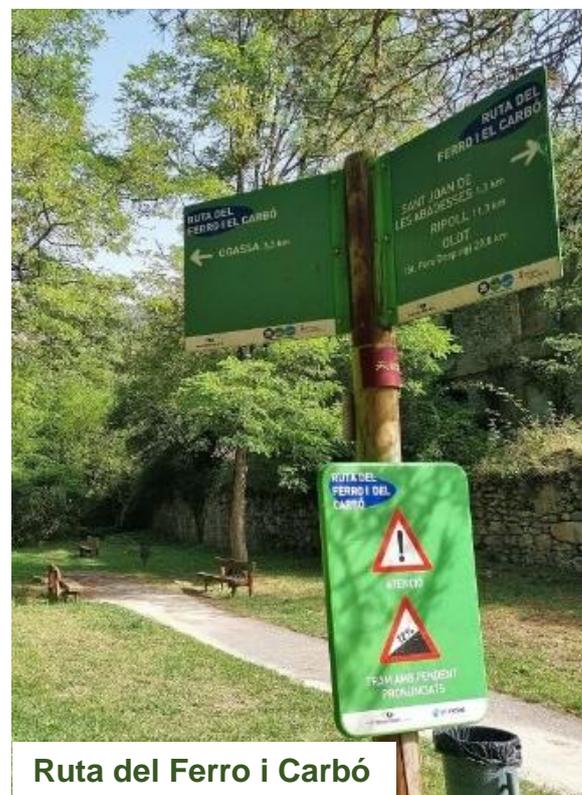
Algunas vías verdes presentan **modelos de referencia** por su planificación integral de áreas de descanso, orientación y confort. Tal es el caso del **Camino Natural Vía Verde de la Sierra** y la **Ruta del Ferro i Carbó**, donde se ha desplegado un

Ruta del Ferro i Carbó

equipamiento continuo y bien distribuido: bancos con respaldo y apoyabrazos, fuentes accesibles, papeleras a altura adecuada, y zonas de sombra que permiten realizar pausas cómodas a lo largo del recorrido.

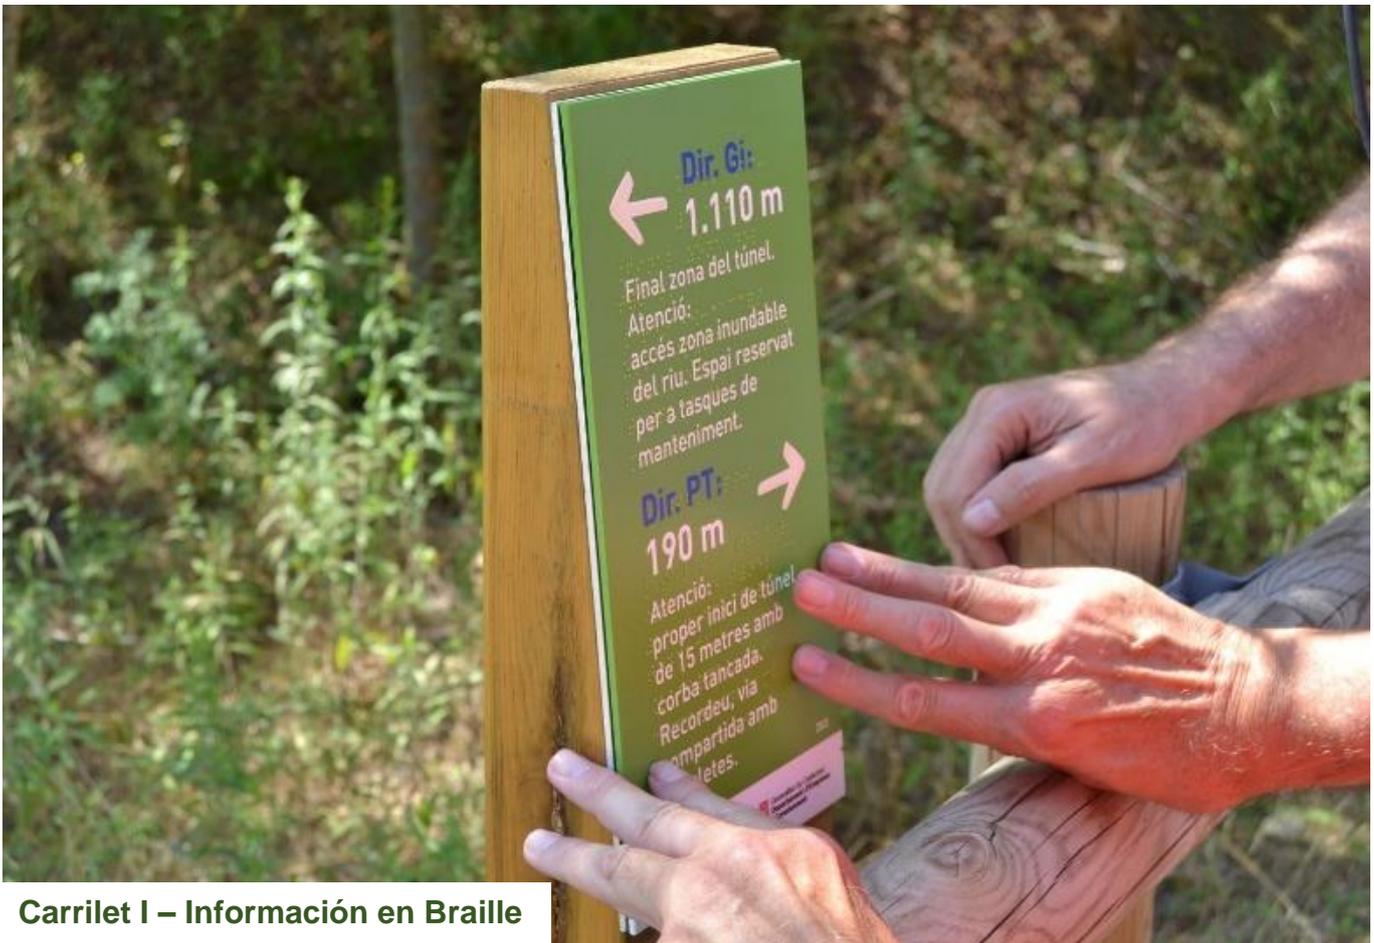
Destacamos, por otro lado, el **Camino Natural Vía Verde Carrilet** y la **Ruta del Ferro i Carbó** donde se han incorporado, además, paneles informativos en varios tramos en braille, contribuyendo a la interpretación del itinerario. En contraste, muchas otras vías verdes **presentan carencias importantes**, especialmente en los aspectos relacionados con la información sobre el recurso turístico en formato accesible (braille, con macro-caracteres y con contraste cromático, lectura fácil).

Carrilet I – Información en Braille

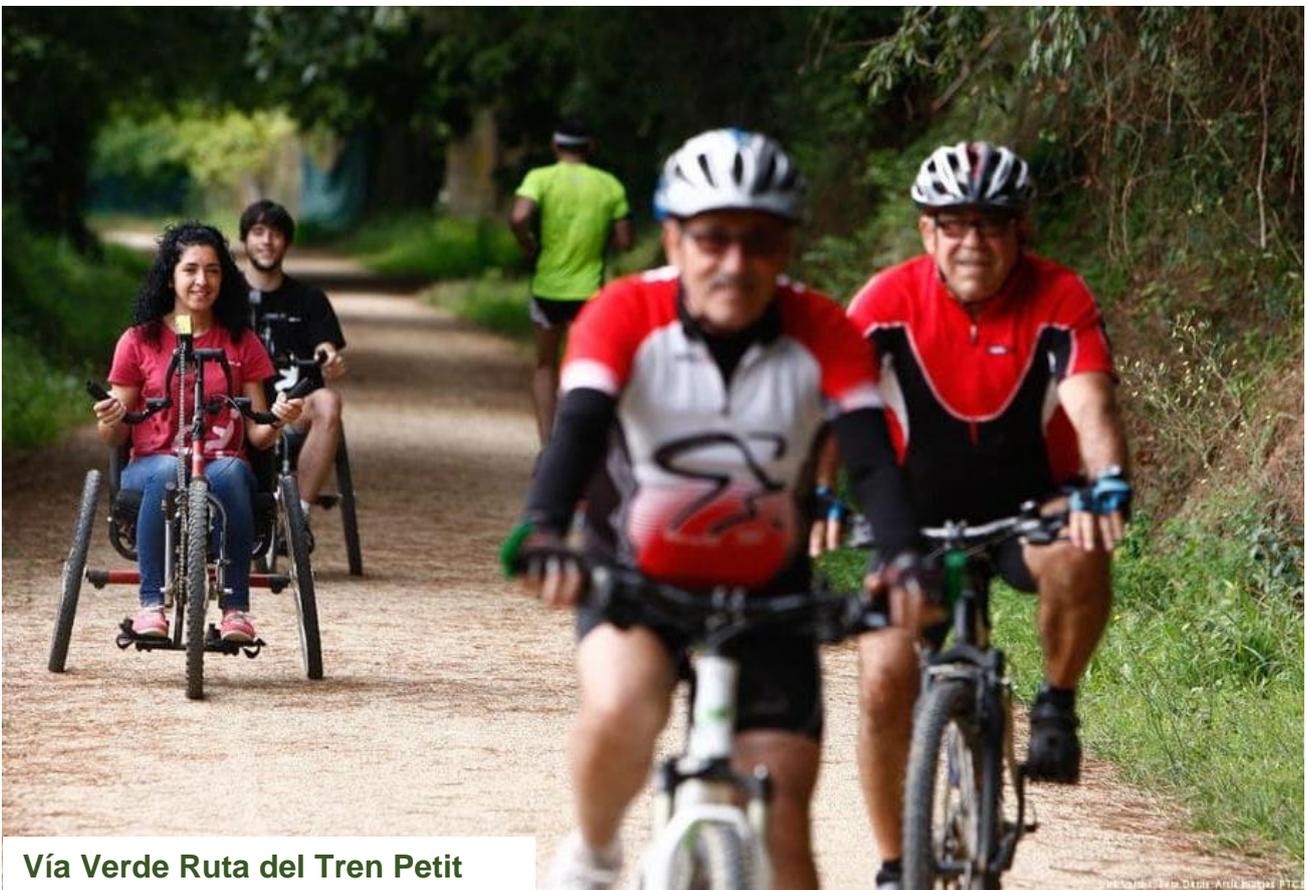
- **Camino Natural Vía Verde del Ferro i del Carbó. Girona:** destaca por su trazado plano, continuidad del firme asfáltico y entorno bien acondicionado con muchas zonas de sombra a lo largo de toda la ruta.
- **Vía Verde Ruta del Tren Petit. Girona:** donde los tramos cercanos a poblaciones o zonas de interés turístico han sido intervenidos y mantenidos para garantizar un uso inclusivo.
- **Camino Natural Vía Verde de La Sierra. Cádiz – Sevilla.** En esta vía se han ido implementando medidas de mejora permanente, siendo un referente en materia de accesibilidad en vías verdes.
